La “Casa d'en Lluvià”: com es destrueix un edifici artístic?

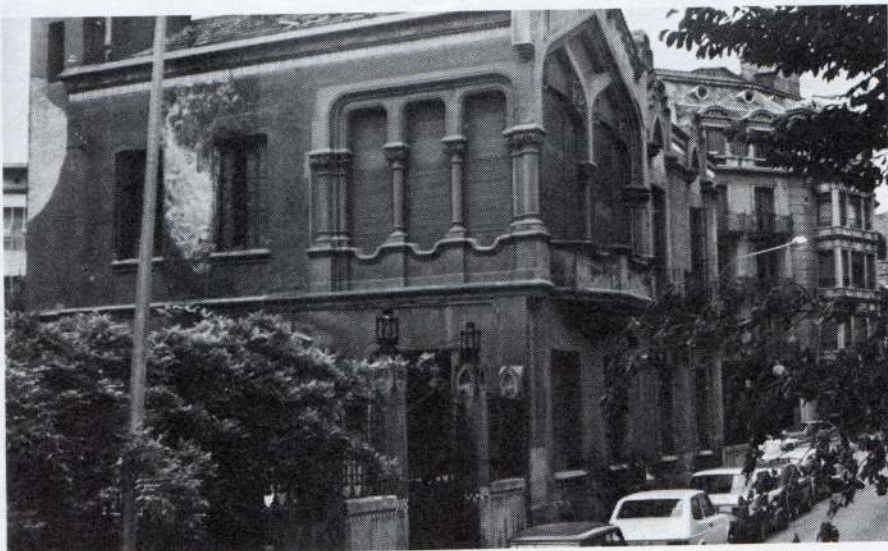
Vista parcial de la Casa d'en Lluvià. Es poden observar les conseqüències de la humitat.

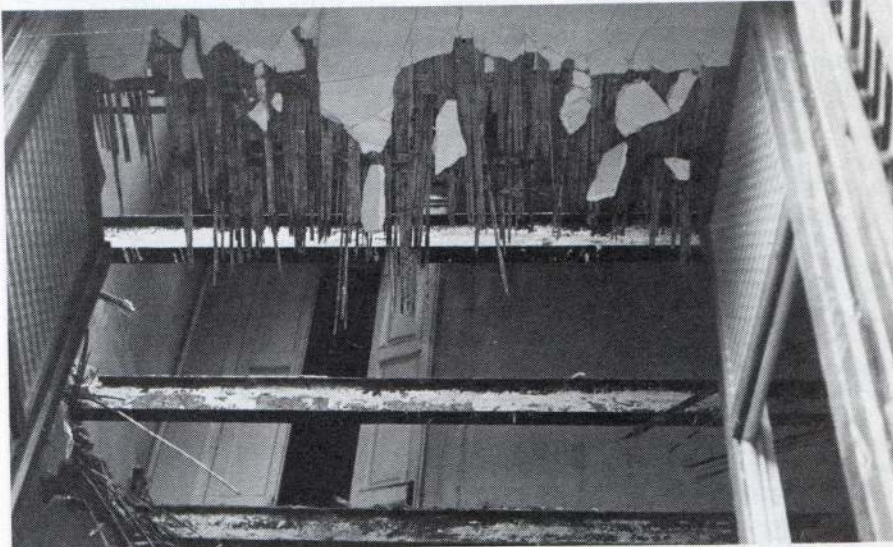
La foto està feta des d'una finestra de poca alçada del carrer Casanova. S'observen perfectament les conseqüències del mètode utilitzat: el sostre està destrossat. Es poden veure bé les bigues, trossos de guix, canyes, etc. La part de sobre correspon al segon pis. L'estat d'aquest apartament fa suposar que les altres parts no visibles estan en condicions idèntiques o pitjors.

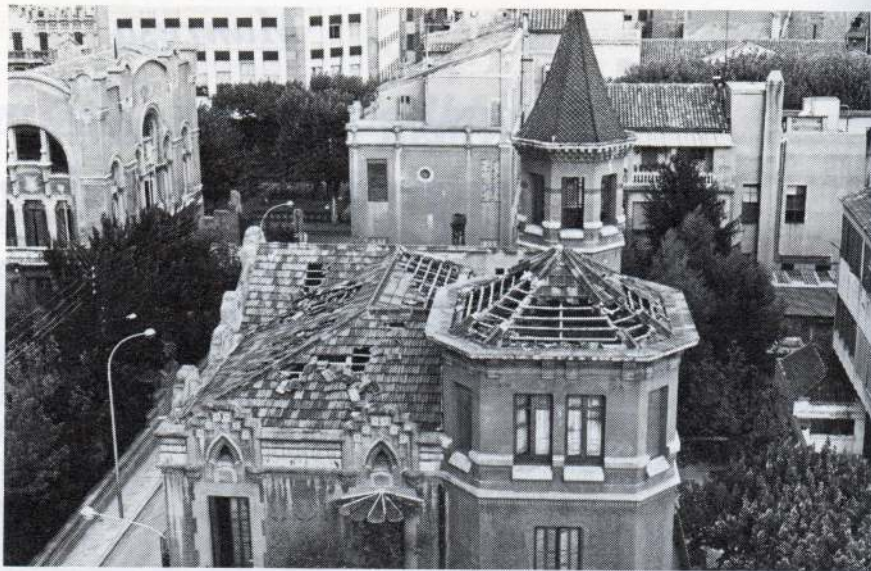
Foto autènticament reveladora i denunciadora del greu atac que ha sofert la Casa d'en Lluvià. L'estat de la teulada és desastrós. Les teules han estat tretes expressament per facilitar el deteriorament de la casa.
